Progetto “Ultima Cena”

Abbazia di Santa Maria di Staffarda

Nucleo del progetto è stato il restauro dell'affresco dell'*Ultima Cena* presente nel Refettorio dell'Abbazia di Santa Maria di Staffarda (Revello). Il restauro è stato iniziato nel mese di maggio 2018 e ultimato a marzo 2019 grazie al sostegno della

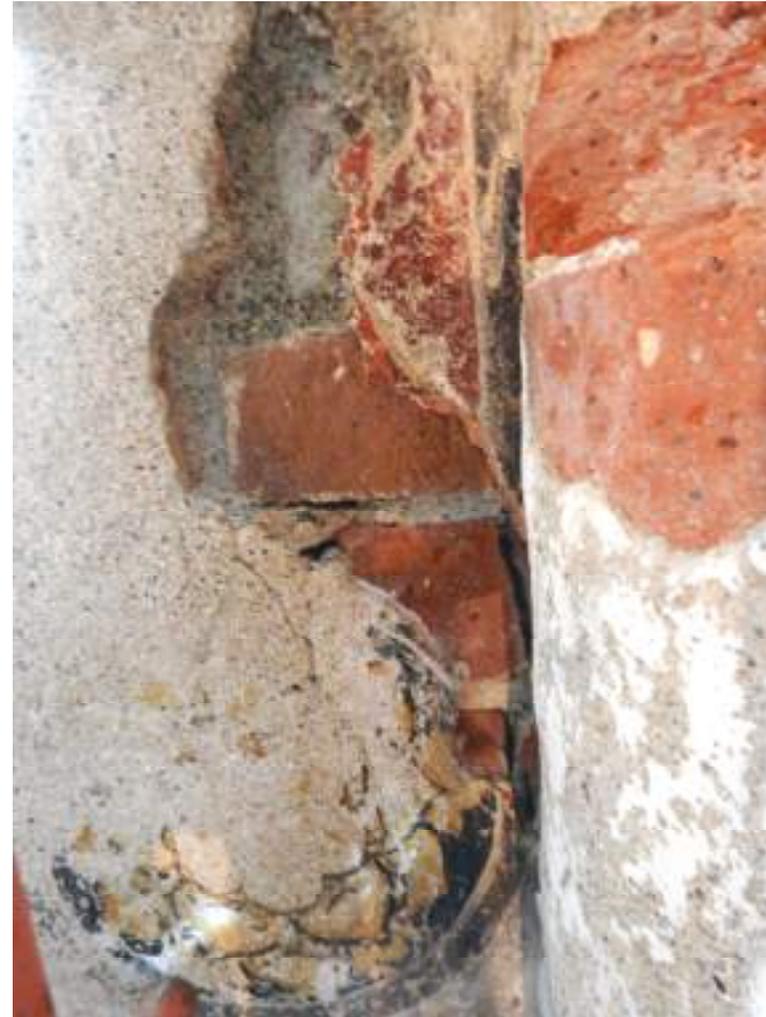
Angolo sud est; particolare della colonna addossata e lacerti della fascia decorativa. Il crollo dei supporti mettono in evidenza la stratificazione di intonaci.

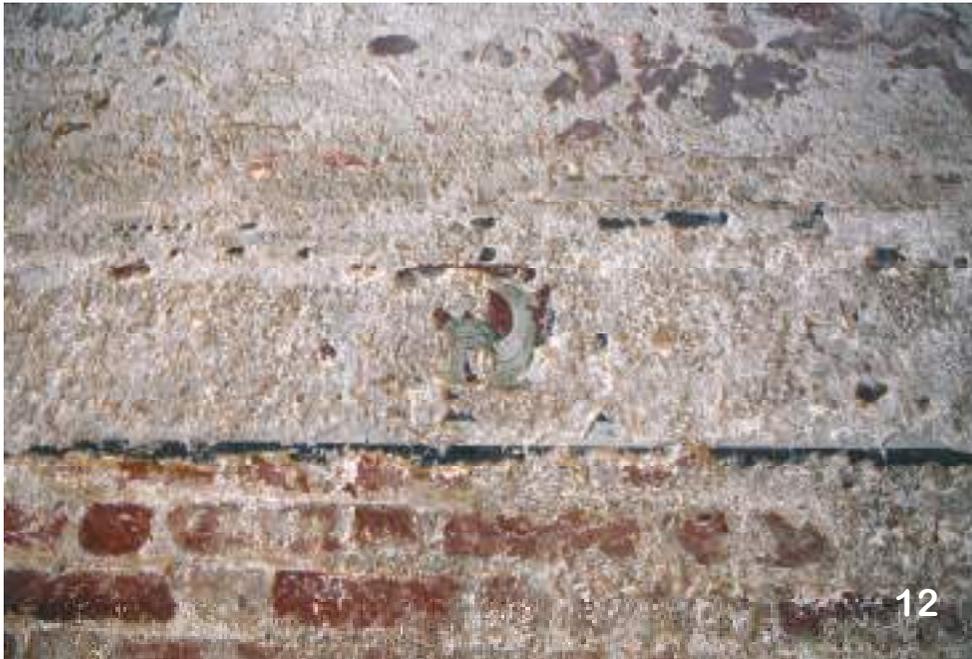
12

I diversi meccanismi di alterazioni chimiche e fisiche hanno determinato la disgregazione dei materiali costitutivi. Si evidenziano stacchi e cadute degli strati preparatori, frammenti d'arriccio con erosioni di diversa morfologia, evidenti solchi verticali determinati da erosione per ruscellamento e allavellizzazione, formazioni di sali, residui di processi di solfatazioni e carbonatazioni (foto12).

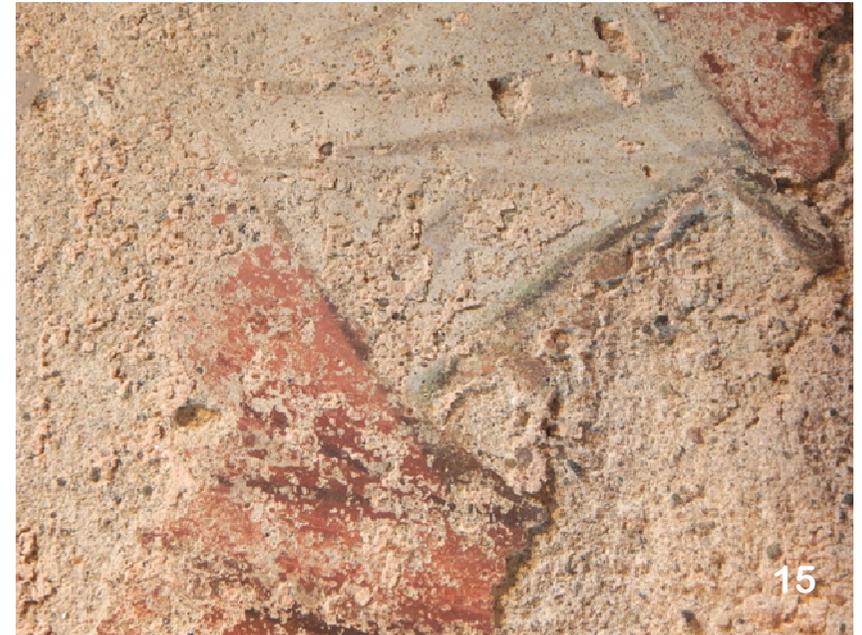
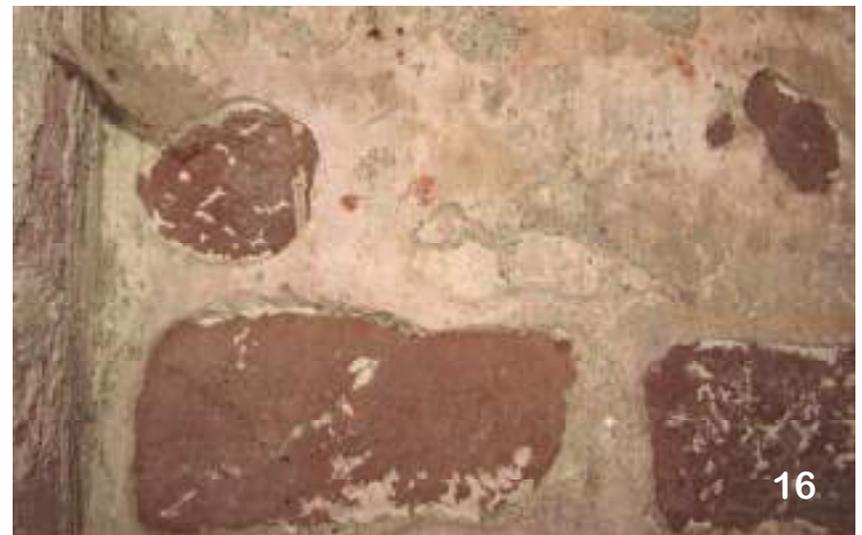
La morfologia dei diversi fenomeni di degrado risulta complessa. La presenza di un biofilm rosa (foto16) sulle superfici delle murature, compreso l'affresco, rileva una vasta colonizzazione biologica di natura batterica correlata con probabilità al genere **cianobatteri**. I processi di biodeterioramento sono di natura fisica e chimica alimentati e supportati da fattori ambientali, umidità, luce, salinità e sostanze chimiche presenti nel microclima. Anche le attività antropiche contribuiscono al proliferate di determinate correlazioni batteriche.

“Il colore rosa rosso dei biofilm è dovuto alla produzione di carotenoidi caratteristici dei batteri alofili, come anche Rubrobacter bracarensis: bacterioruberina e monoanidrobacterioruberina (1)(2).Bacterioruberina è un gruppo di pigmenti batterici prodotto da pochi altri eubatteri ed è tipico di alcuni generi di archeobatteri alofili (2). Questi carotenoidi conferiscono ai batteri resistenza alle radiazioni e ai danni al DNA permettendo la loro sopravvivenza in condizioni di irradiazione e di essiccazione(2)(3).Per confermare la causa batterica della patina rosa, Imperi et al. (2007) è stata utilizzata la spettroscopia Raman per analizzare e comparare i pigmenti prodotti da Rubrobacter radiotolerans e quelli presenti sui dipinti murali. Effettivamente i due spettri ottenuti combaciavano completamente indicando una relazione tra Rubrobacter e patina rosa”.

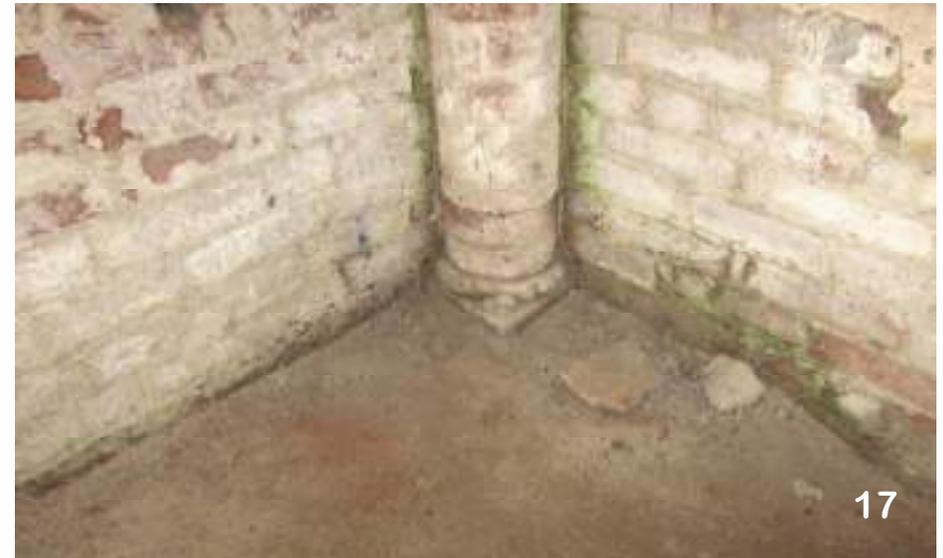
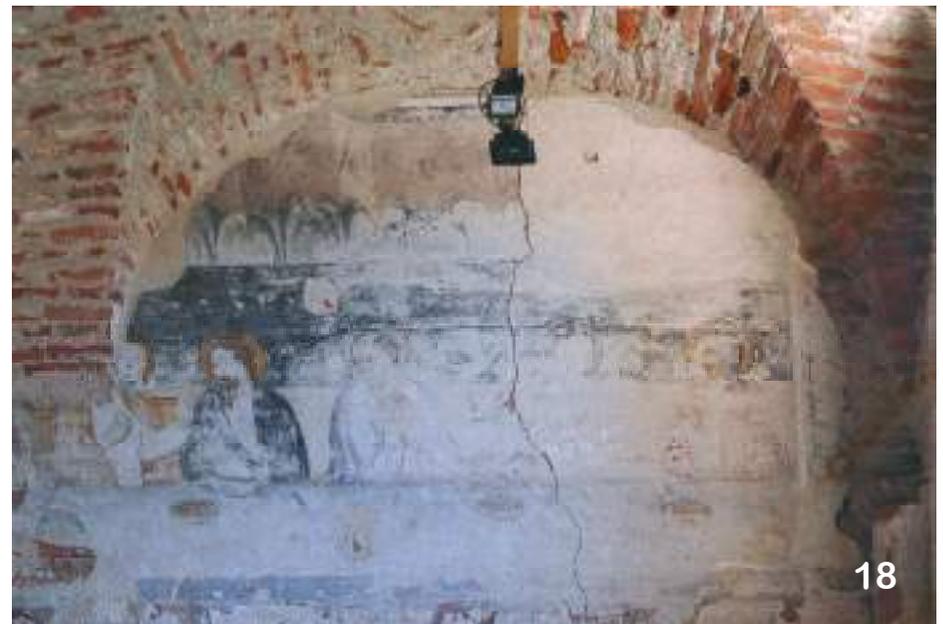
Sulle pareti inferiori dell'edificio sono presenti diverse aree con alterazioni biologiche diffuse determinate da biodeteriogeni autotrofi e eterotrofi,(foto17). La parte più contaminata, limitrofa all'affresco, è l'angolo sud est, dove i licheni si estendono dal terreno alle pareti.

Sulla parte sud est della parete si apre una fessurazione avvenuta in epoche precedenti e che non compromette le funzioni statiche attuali. La breccia, che si apre verticalmente estendendosi per tutta l'altezza della parete (foto 18), è profonda e coinvolge anche il laterizio. Si ipotizza che la fessurazione abbia svolto una funzione di passaggio dell'acqua e dell'aria, infatti è evidente la netta separazione fra le parti del dipinto separate dalla fessurazione. A destra si nota la totale perdita dello strato pittorico, mentre, nella parte adiacente, la rappresentazione risulta, anche se in modo disomogeneo, meglio conservata.

La fessurazione verticale, che percorre la tabella dell'affresco per tutta la sua altezza e da cui sono stati asportati depositi di polveri, detriti e residui organici di insetti, è stata sigillata a profondità limitata con malta a matrice carbonatica composta da calce invecchiata 2 anni e sabbia di media granulometria. La scelta operativa è stata definita dalla stabilità strutturale e dalla deformazione superficiale degli strati limitrofi.

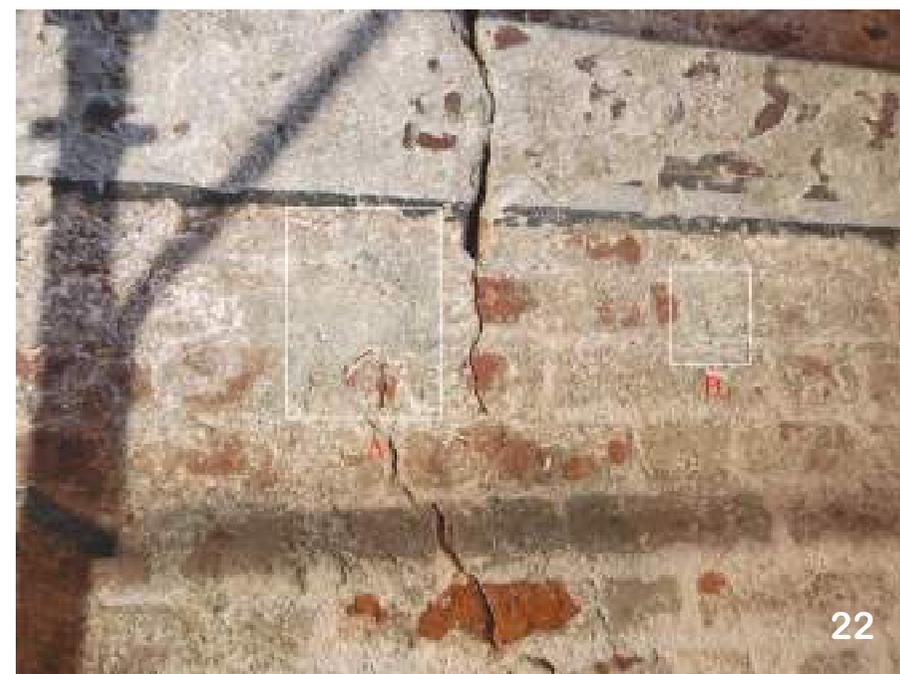
Foto 20 - 21 - 22: Prove di rimozione dei sali

La prima fase di pulitura ha riguardato la parte inferiore della parete che accoglie l'affresco. In quest'area attacchi biologici evidenti e concrezioni di sali hanno condizionato la scelta di intervenire per sanificare le superfici (foto 23). Per agevolare l'operazione è stato allontanato il terriccio dalla muratura rimuovendo una porzione limitata del terrapieno di calpestio coincidente con la parete (circa 15 cm di larghezza e 10cm di profondità). Sulla superficie inferiore del paramento, parte che presentava una maggiore presenza di biodeteriogeni, è stata applicata una soluzione di benzalconio cloruro al 3,5% in acqua demineralizzata a spruzzo ed a pennello nelle parti più contaminate (foto 24). In seguito è stata applicata una soluzione di ammonio carbonato al 40% in acqua demineralizzata supportata da fogli in cellulosa, per un tempo di 30 min.

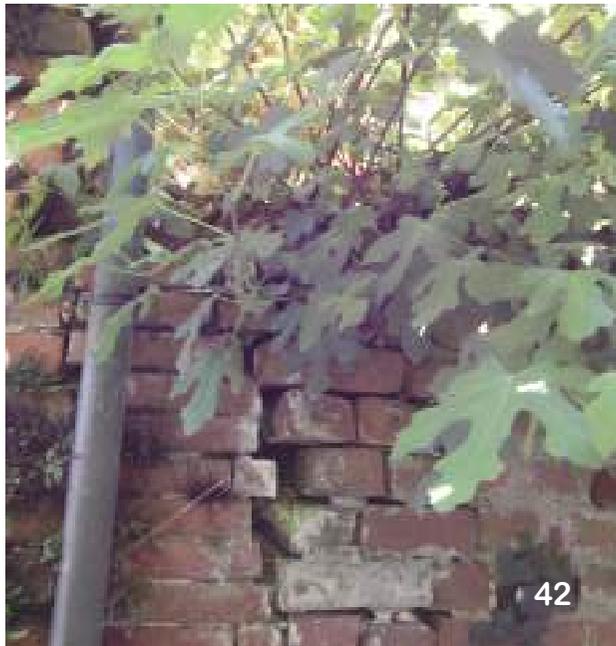
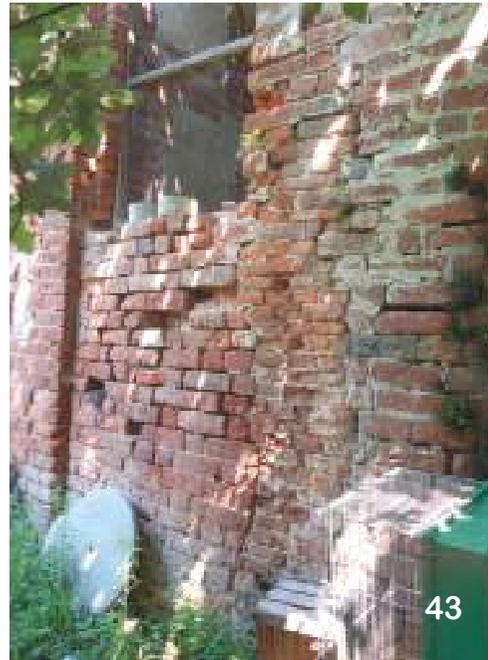
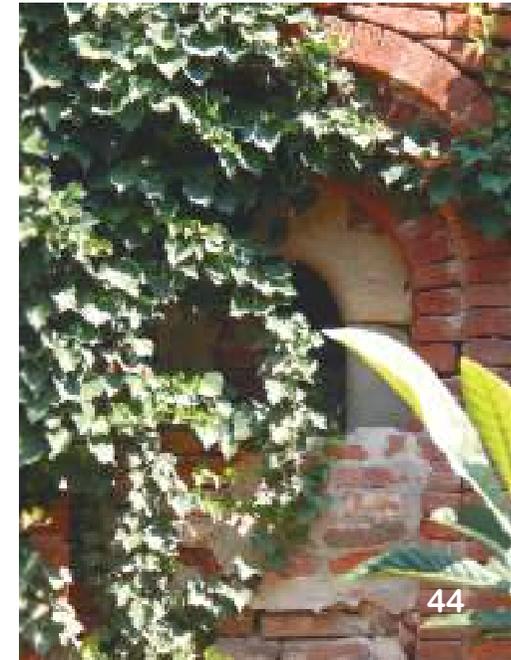
Si specifica che i lavori limitati alla sola parete dell'opera non sono risolutivi sui processi di degrado del sito, ritenendo necessario un intervento di bonifica che coinvolga l'intera struttura. La pavimentazione attualmente è coperta da una notevole quantità di detriti e terriccio che, sebbene favoriscano l'accesso privo di dislivelli al piano di calpestio, causano il trattenimento di acqua ascendente. Quest'ultima viene assorbita lentamente dal laterizio delle pareti, influenzando negativamente il microclima ambientale. Altro aspetto strutturale che innesca processi alterativi è la mancanza di protezione delle aperture. Tale situazione determina un irraggiamento solare indirizzato direttamente sulla parete dell'affresco ed una ventilazione incontrollata, con conseguenti escursioni termiche repentine dell'ambiente. Si considera di fondamentale importanza la manutenzione delle strutture esterne dove la vegetazione superiore ha trovato l'habitat naturale per proliferare, radicando all'interno dei paramenti degradati (foto 42-43). Sebbene l'adeguata presenza di piante rampicanti può fornire un ottimo controllo del surriscaldamento stagionale, lo stato di fatto delle strutture è attualmente inadeguato ad accoglierle (foto 44).
