Progetto “Ultima Cena”

Abbazia di Santa Maria di Staffarda

Nucleo del progetto è stato il restauro dell'affresco dell'*Ultima Cena* presente nel Refettorio dell'Abbazia di Santa Maria di Staffarda (Revello). Il restauro è stato iniziato nel mese di maggio 2018 e ultimato a marzo 2019 grazie al sostegno della

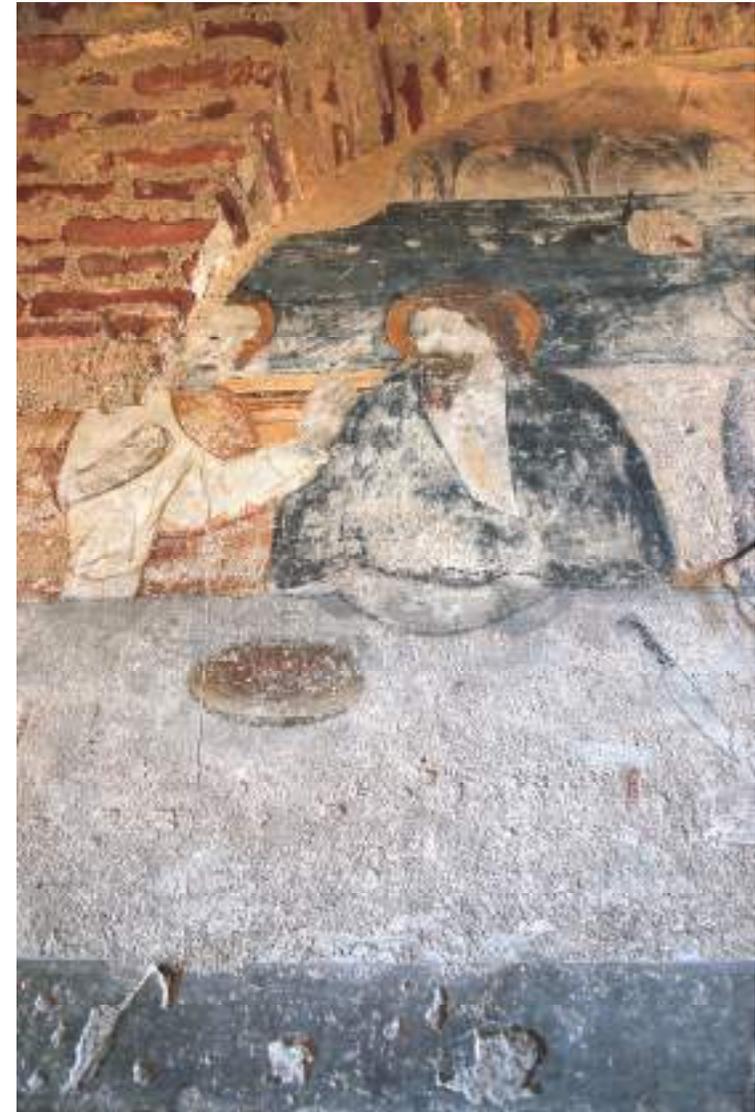
Particolare della parte meglio conservata dell'affresco

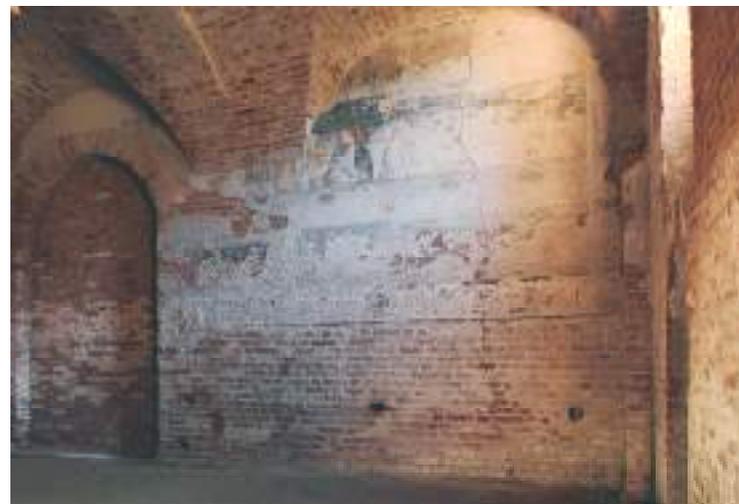
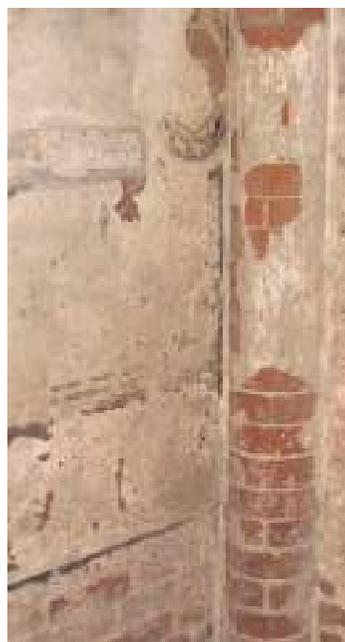
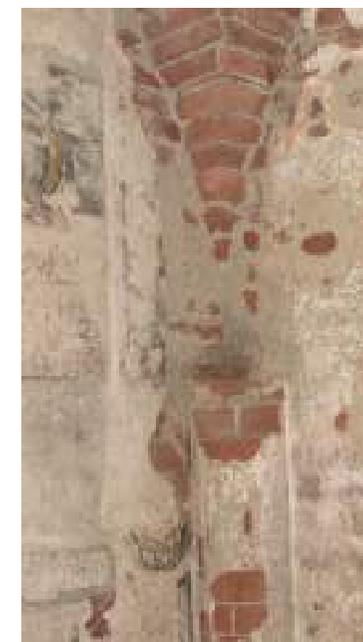
Angolo sud est; particolare della colonna addossata e lacerti della fascia decorativa laterale

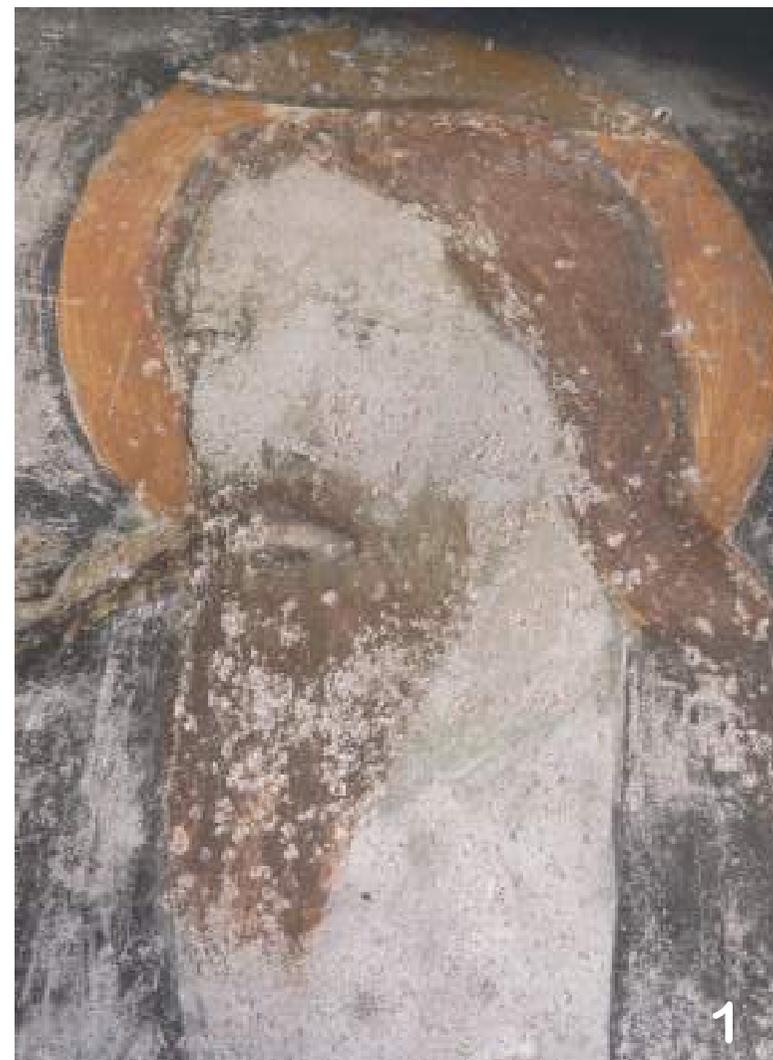
Particolare del volto del discepolo finora interpretato come la raffigurazione di Gesù.

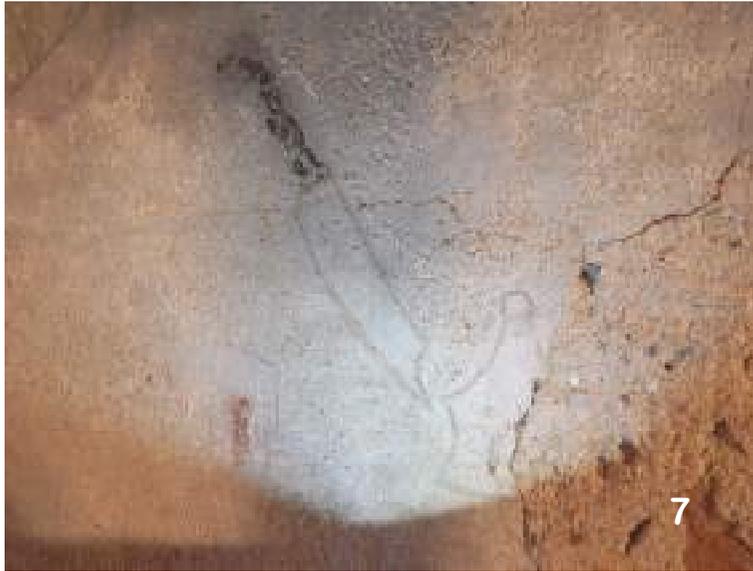
Foto 7 - 8

Particolare del disegno preparatorio delle vettovaglie sulla mensa, eseguite con un'incisione dell'intonaco fresco. Nell'ingrandimento dell'immagine, lama del coltello.

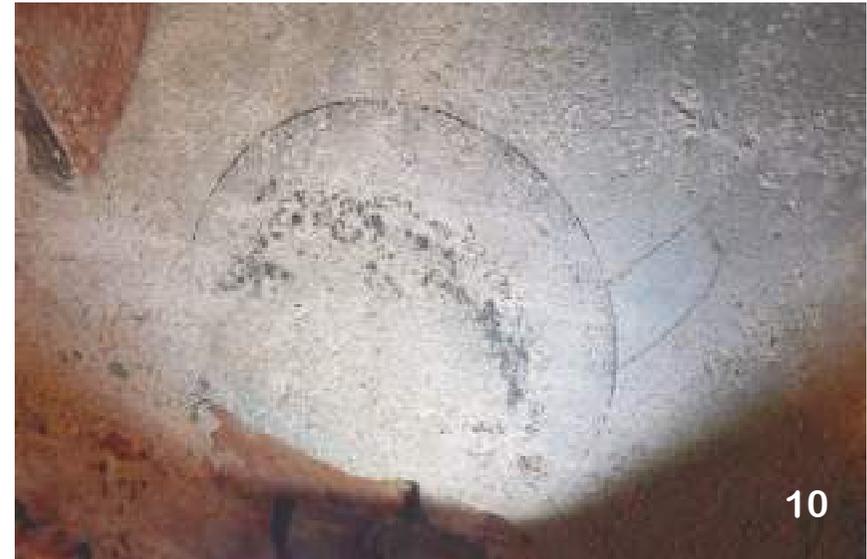
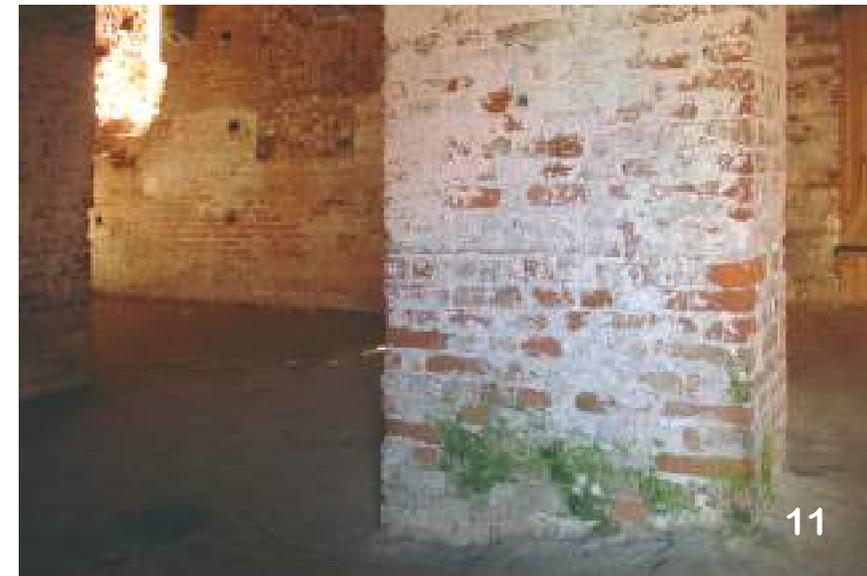
Ingresso del refettorio dei monaci fenomeni biodeteriogeni riguardano tutte le strutture dell'edificio, all'ingresso sono visibili formazioni di licheni particolarmente estesi (foto 11).

Parte inferiore dell'affresco Il degrado interessa tutta la fascia inferiore e parte della tabella dove era rappresentata la pavimentazione e parte dei personaggi, in particolar modo il Giuda Escariota (foto10), rappresentato genuflettente in primo piano. L'area di massima criticità, raggiunge la metà dell'altezza della rappresentazione che corrisponde circa a m.1,60 dal piano del calpestio. E' in quest'area che sono presenti particolari deformazioni del manufatto con rilevanti cadute tridimensionali quasi totali degli strati di intonaco e della superficie pittorica, presente soltanto in piccoli frammenti isolati

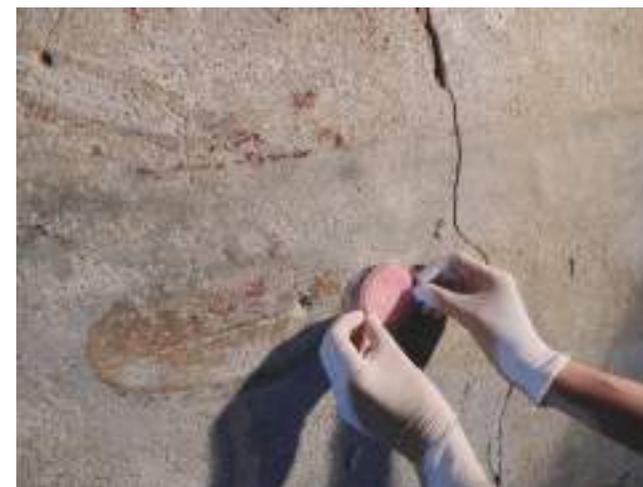
Dati i risultati ottenuti si può notare come ci sia un alto assorbimento di acqua da parte della superficie priva di strato pittorico e localizzata sulla parte superiore sinistra della parete (Zona 1). Un assorbimento medio si rileva invece nell'area alta a destra e in quella più bassa (Zone 2; 3; 6); mentre la zona centrale, dove la pellicola pittorica presenta un migliore stato di conservazione (Zone 4; 5) mostra un basso assorbimento. Questi dati saranno utili per valutare l'apporto d'acqua, se necessaria, durante la pulitura e calibrarlo a seconda dell'area dove si opera.

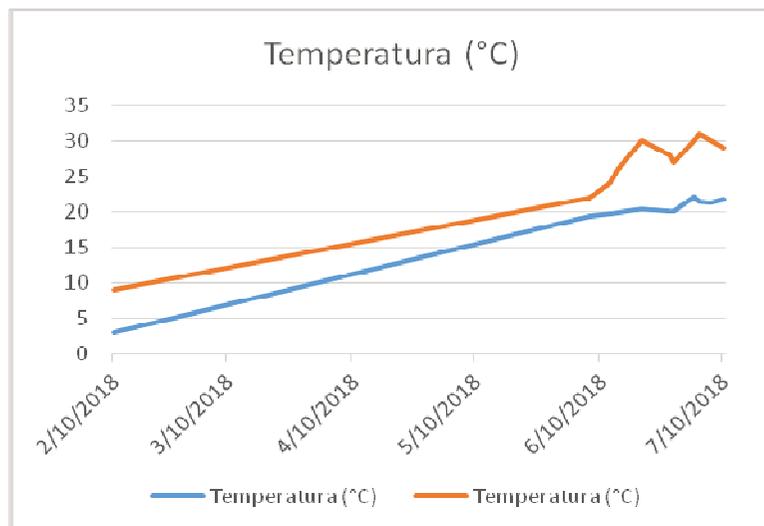
Temperatura:

La misura della temperatura nell'ambiente è stata svolta con un termometro digitale specifico per ambiente. In base alle temperature giornaliere esterne si nota una variazione importante benché abbassamenti ed innalzamenti seguano lo stesso andamento.

Nel grafico sono state inserite le temperature rilevate a circa 1,5m d'altezza sulla sinistra.

Spostandosi verso destra si ha una diminuzione di un grado, mentre per ogni metro che ci si innalza si ha un aumento di un grado.

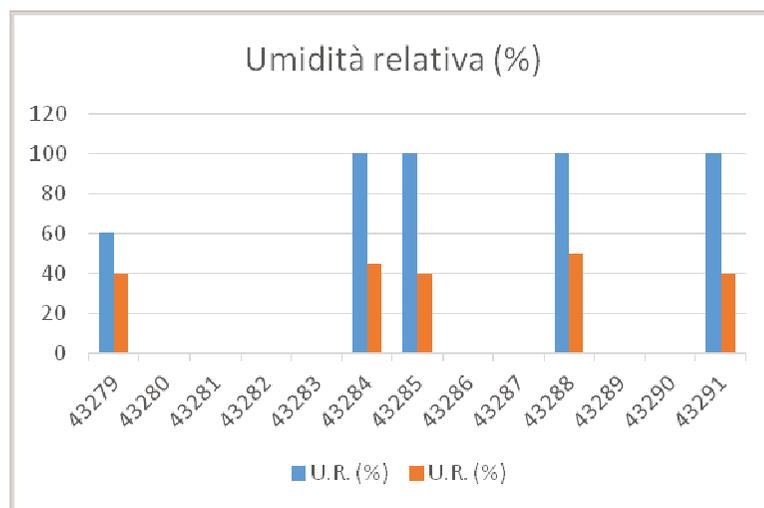
Umidità relativa:

La misura dell'umidità relativa nell'ambiente è stata svolta con un igrometro per contatto.

La variazione che si nota tra la zona destra e quella sinistra è probabilmente dovuta agli ambienti retrostanti rispetto alla parete.

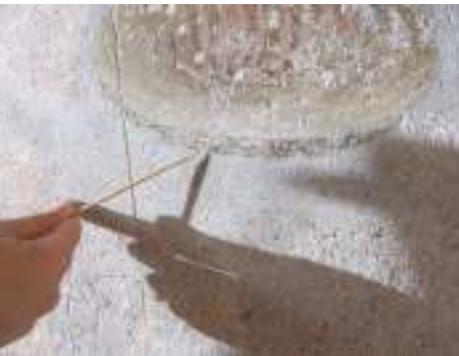
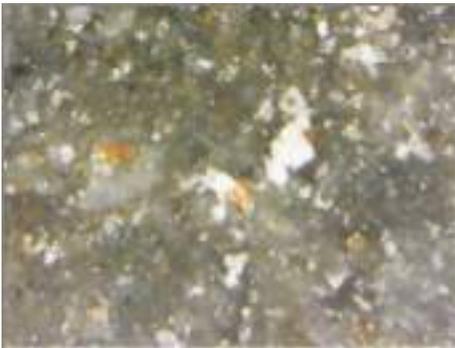
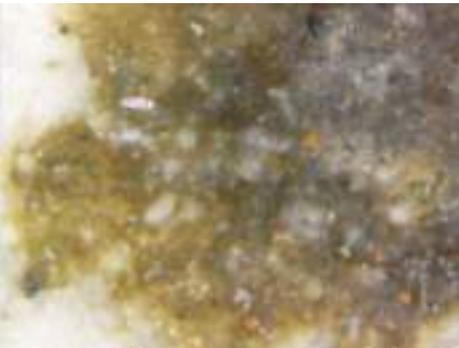
3. particolare della superficie pittorica rosso chiaro e bruno delle vettovaglie

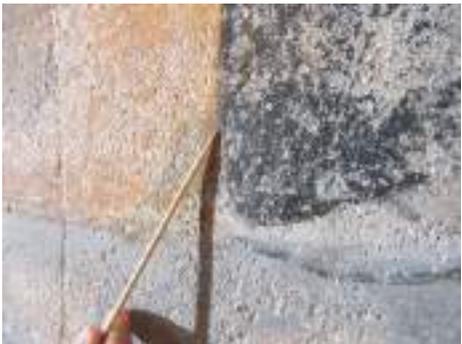
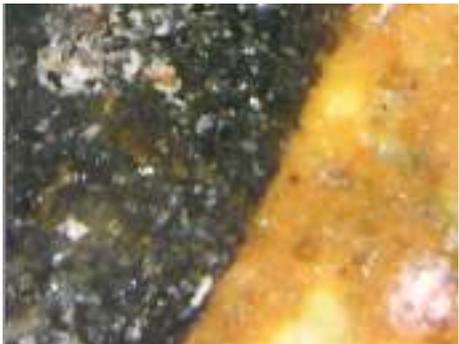
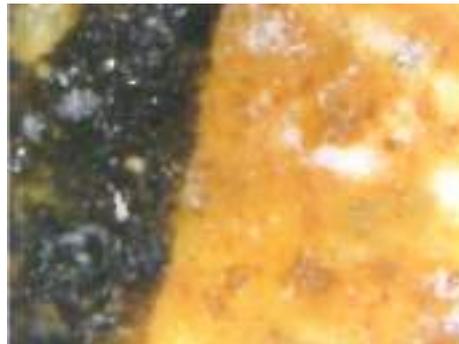
<i>Localizzazione</i>	<i>Osservazione Luglio 2018</i>	<i>Osservazione Gennaio 2019</i>
4. particolare della superficie blu scuro del manto della 3° figura centrale e ocre dello sfondo

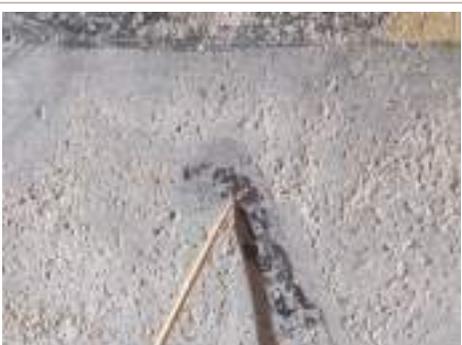
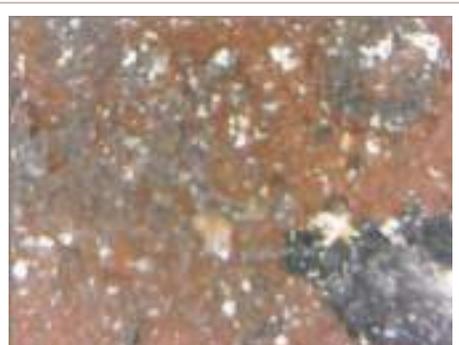
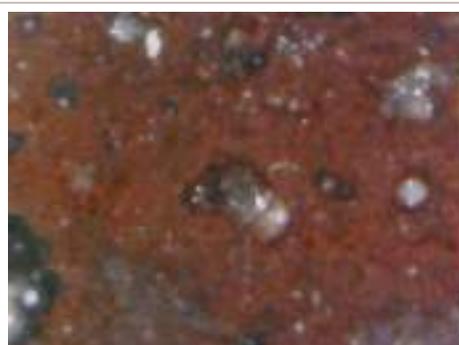
5. particolare del lacerto della superficie pittorica bruno scuro del manico del coltello

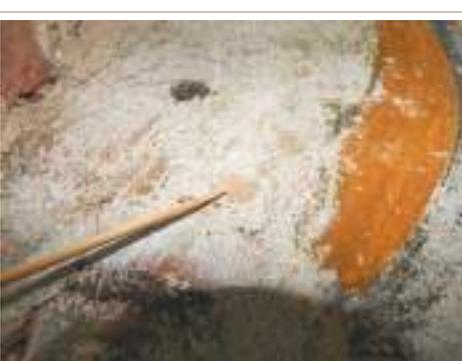
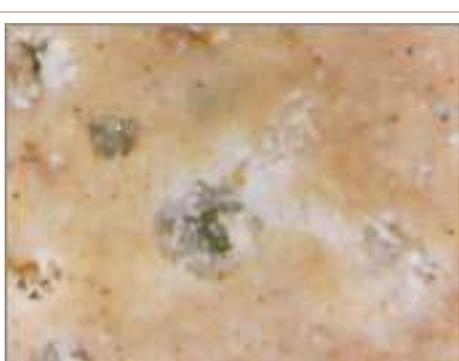
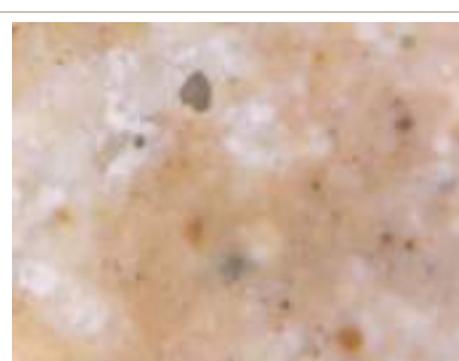
6. particolare della superficie pittorica dell'incarnato del volto del 2° personaggio centrale

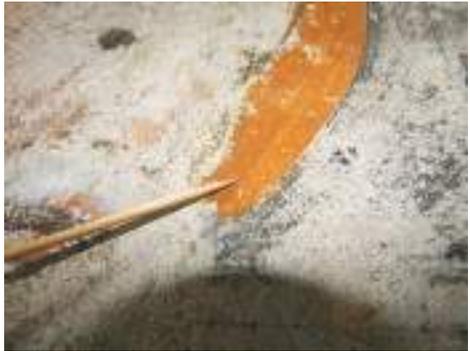
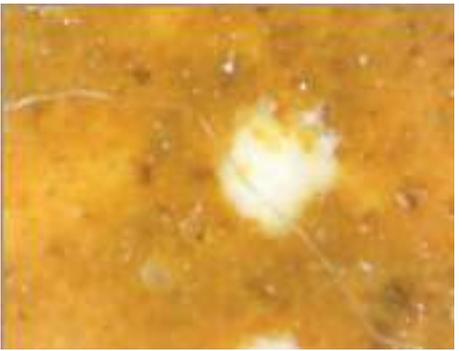
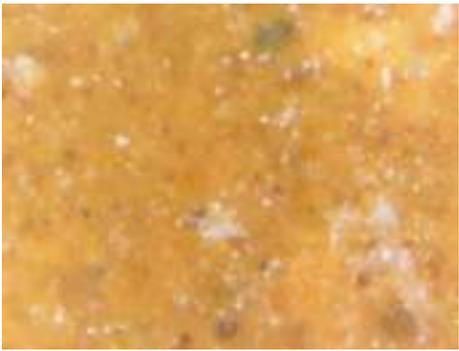
<i>Localizzazione</i>	<i>Osservazione Luglio 2018</i>	<i>Osservazione Gennaio 2019</i>
7. particolare della superficie pittorica ocre gialla dell'aureola della 2° figura centrale

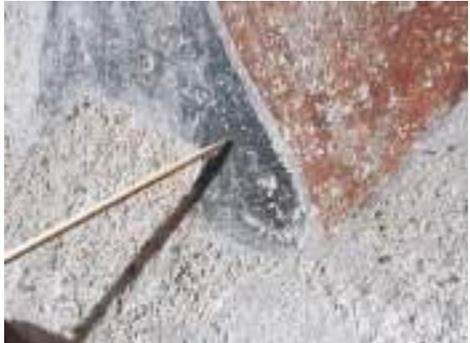
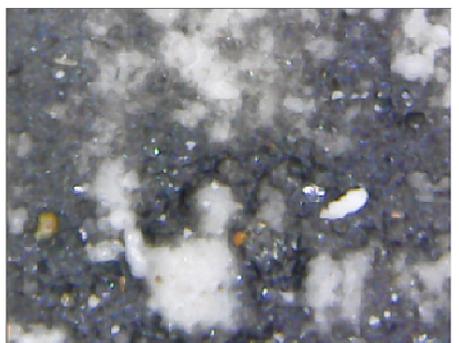
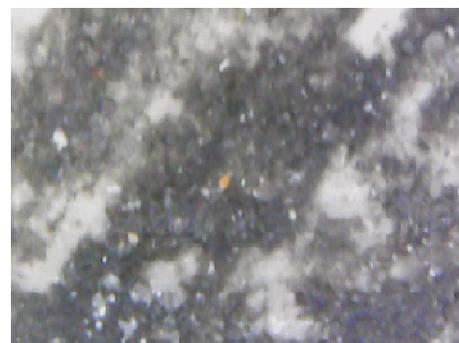
8. particolare della superficie pittorica blu scuro del manto della figura centrale

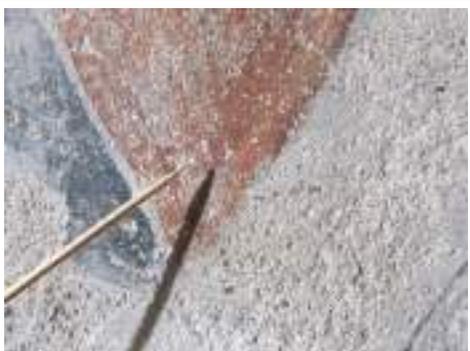
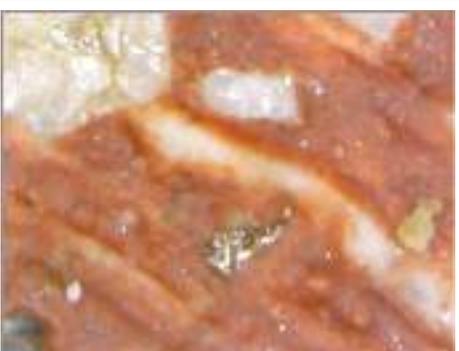
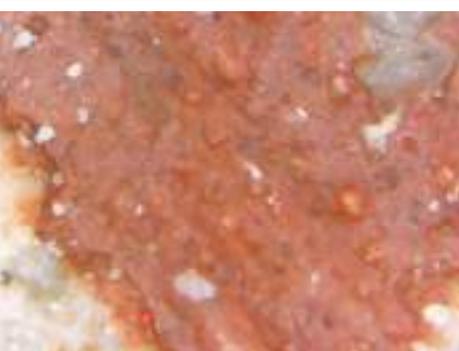
9. particolare della superficie pittorica rosso intenso del manto della figura centrale

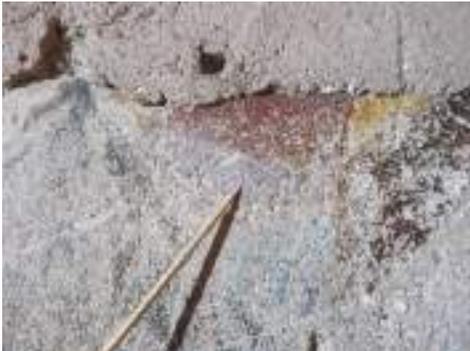
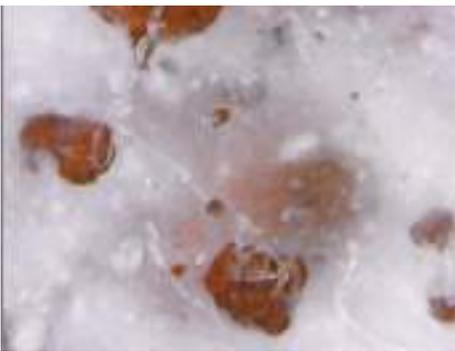
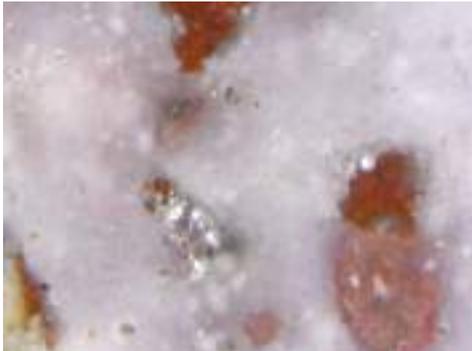
<i>Localizzazione</i>	<i>Osservazione Luglio 2018</i>	<i>Osservazione Gennaio 2019</i>
10. particolare del risvolto della abito della figura centrale, strato rosso e sovrapposto strato bianco

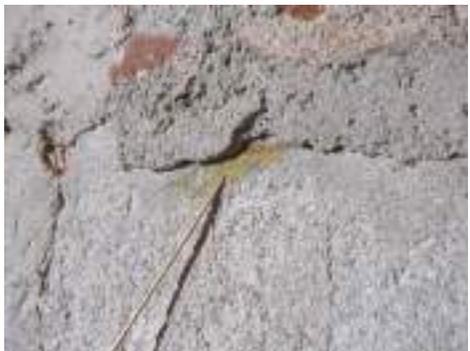
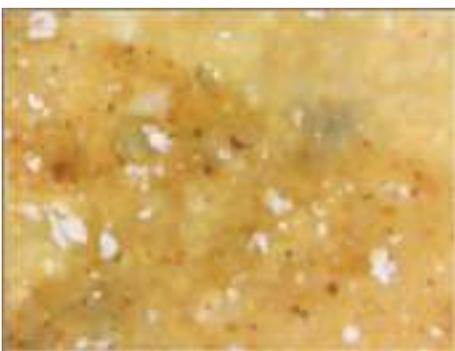
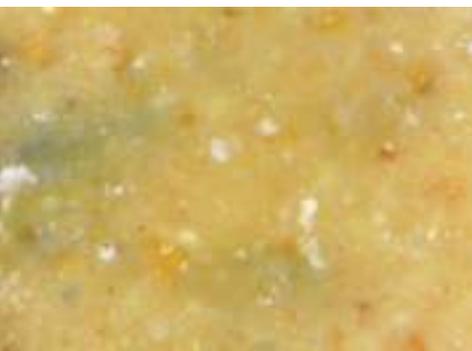
11. particolare della superficie pittorica giallo chiaro del fondo delle figure centrali

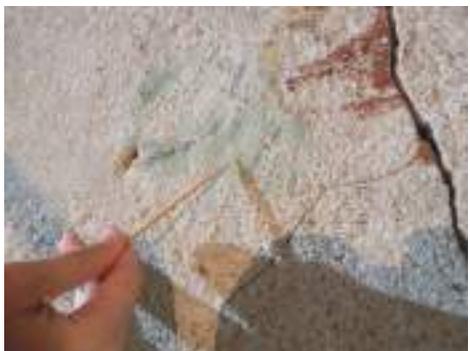
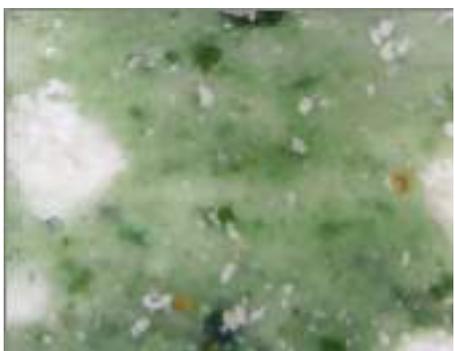
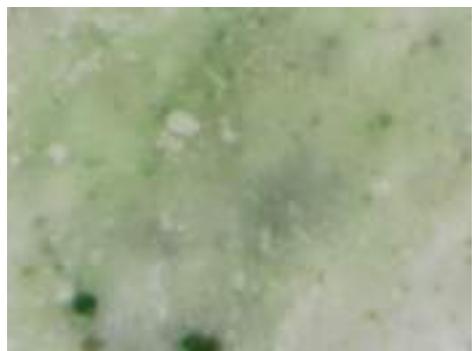
12. particolare della superficie pittorica verde intenso e chiaro

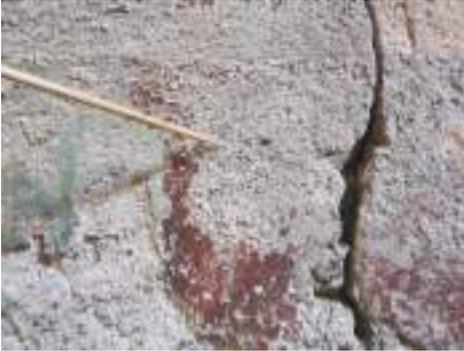
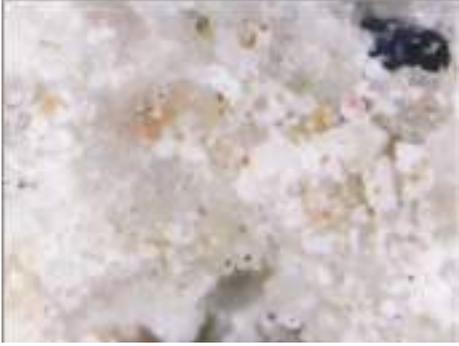
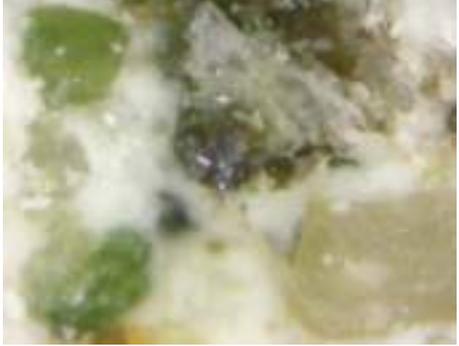
<i>Localizzazione</i>	<i>Osservazione Luglio 2018</i>	<i>Osservazione Gennaio 2019</i>
13. particolare delle concrezioni di sali sulla superficie delle lacune ad intonaco abraso

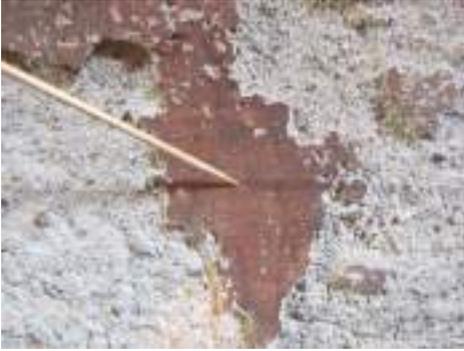
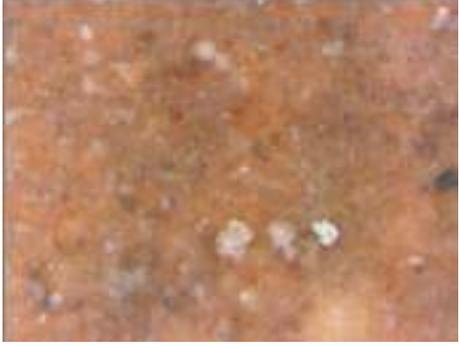
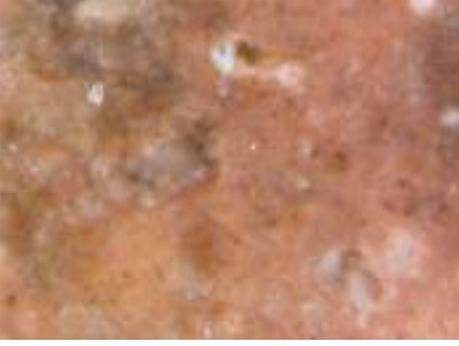
14. particolare del frammento della superficie pittorica della pavimentazione della scena rappresentata

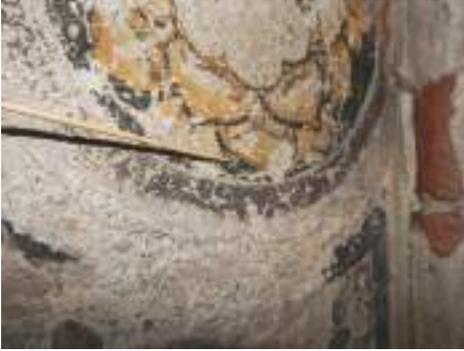
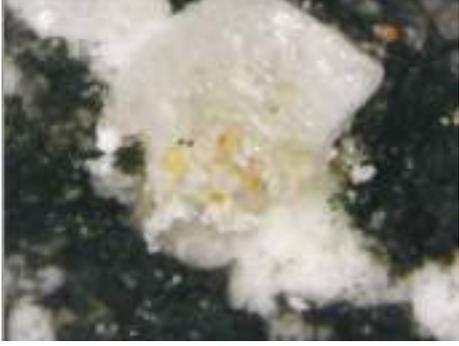
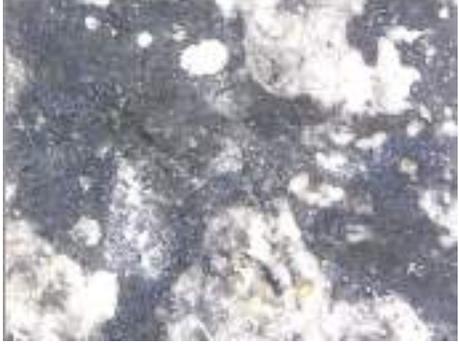
15. particolare della superficie pittorica scuro nero del motivo decorativo della fascia laterale

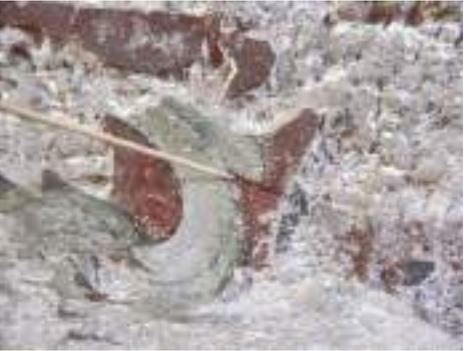
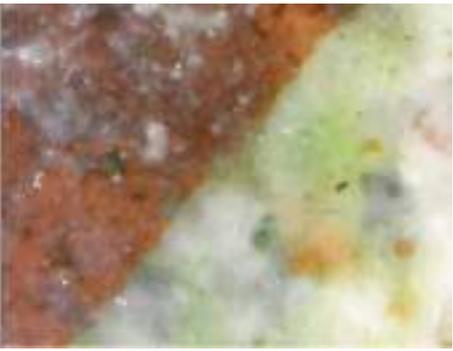
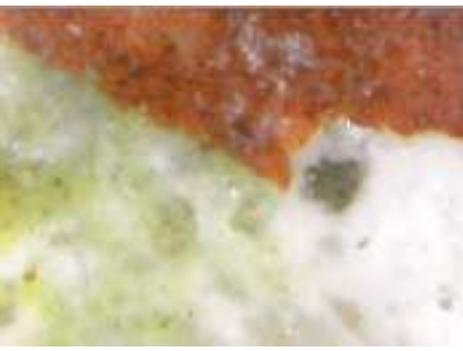
<i>Localizzazione</i>	<i>Osservazione Luglio 2018</i>	<i>Osservazione Gennaio 2019</i>
16. particolare del frammento della decorazione a fascia inferiore, strato pittorico rosso intenso, verde

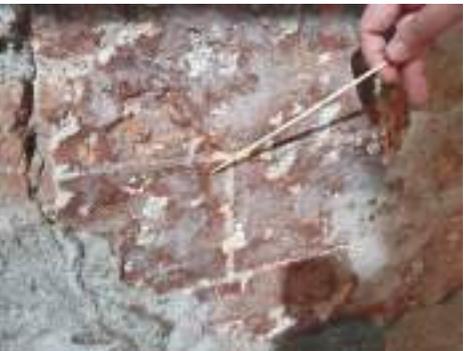
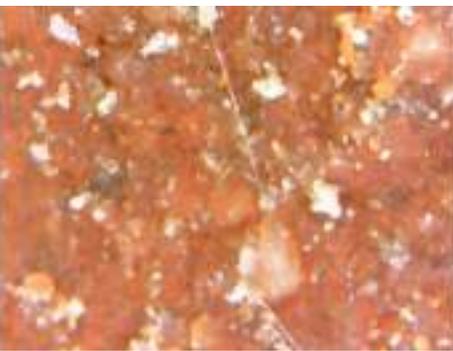
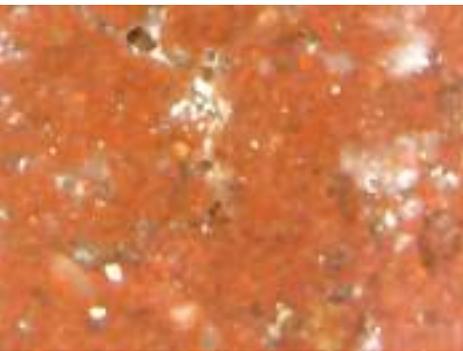
17. particolare della superficie della pellicola pittorica del lacerto originale, rosso intenso

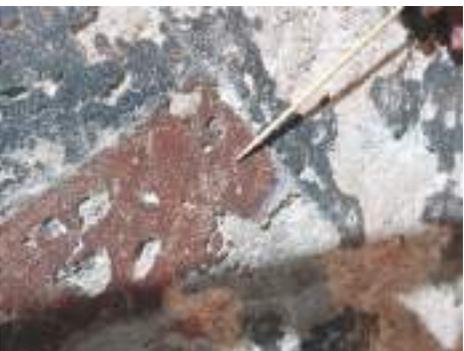
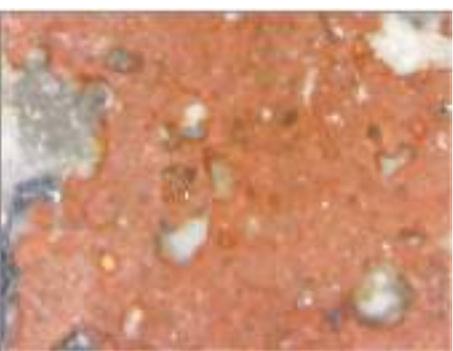
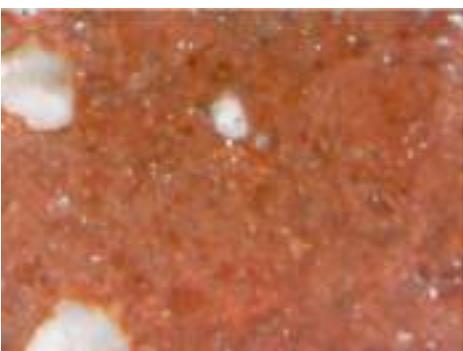
18. particolare della superficie pittorica rosso intenso del manto della figura centrale

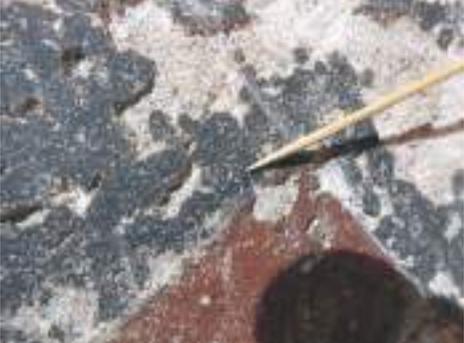
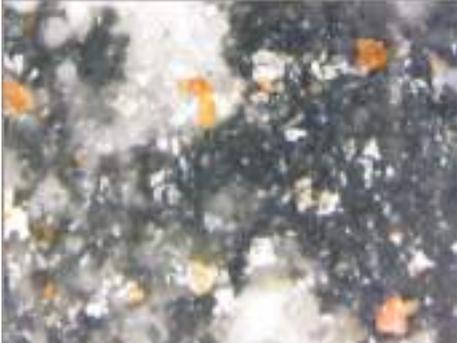
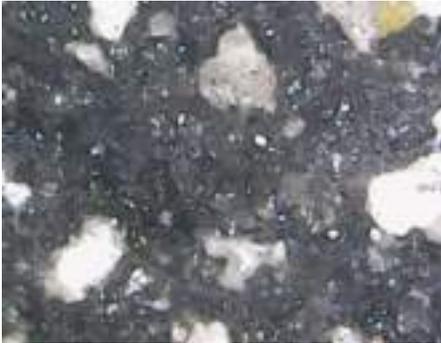
<i>Localizzazione</i>	<i>Osservazione Luglio 2018</i>	<i>Osservazione Gennaio 2019</i>
19. particolare della superficie pittorica blu scuro del manto della figura centrale

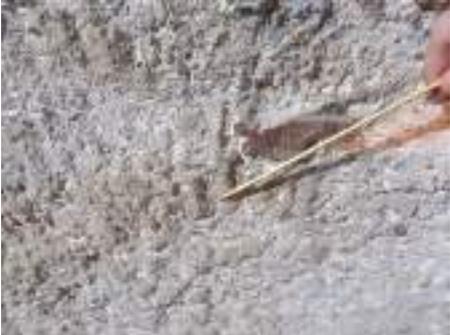
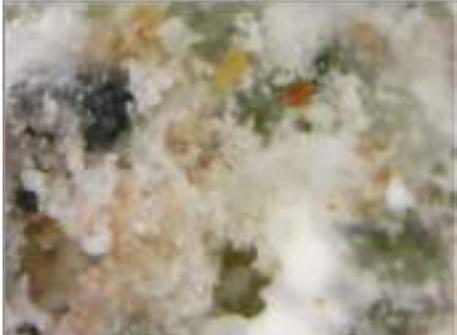
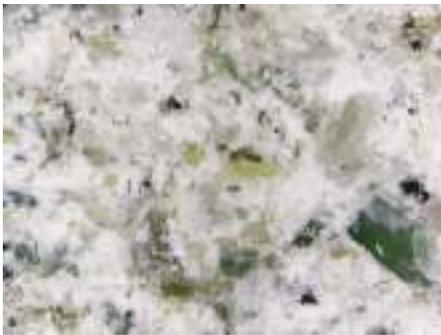
20. particolare della superficie della decorazione della fascia inferiore sono presenti concrezioni di sali di colore rosa intenso e attacchi biologici

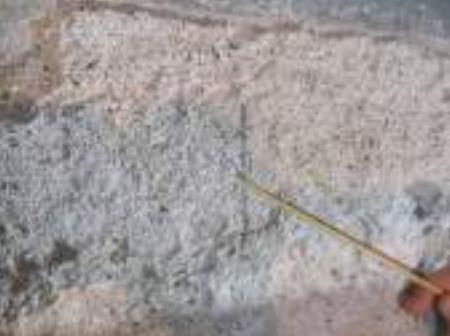
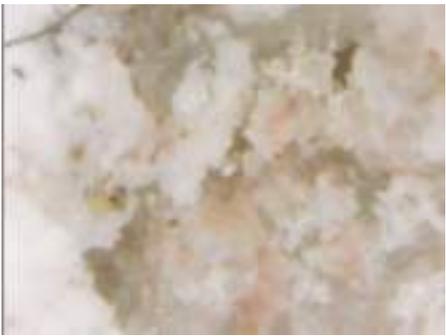
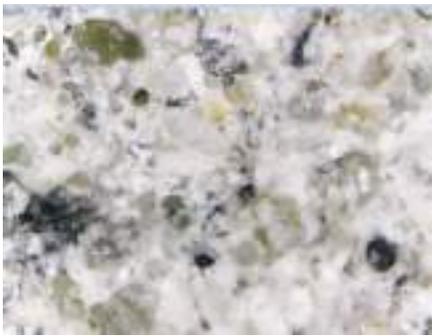
21. particolare delle concrezioni sulla superficie delle lacune ad intonaco abraso sono presenti sali e solfati e colorazione rosa intenso

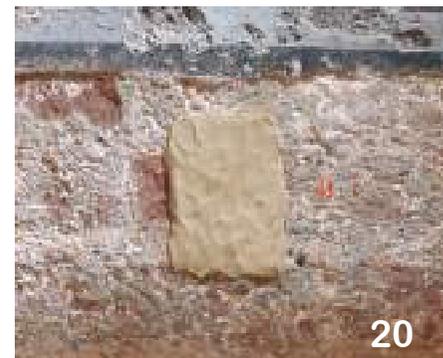
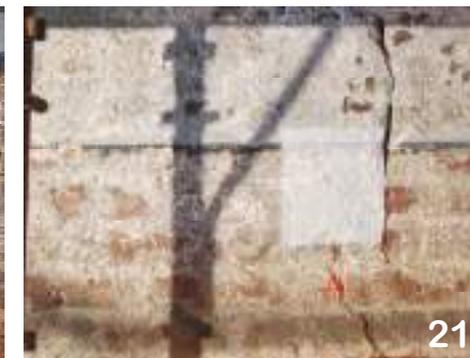
Foto 20 - 21 - 22: Prove di rimozione dei sali

La prima fase di pulitura ha riguardato la parte inferiore della parete che accoglie l'affresco. In quest'area attacchi biologici evidenti e concrezioni di sali hanno condizionato la scelta di intervenire per sanificare le superfici (foto 23). Per agevolare l'operazione è stato allontanato il terriccio dalla muratura rimuovendo una porzione limitata del terrapieno di calpestio coincidente con la parete (circa 15 cm di larghezza e 10cm di profondità). Sulla superficie inferiore del paramento, parte che presentava una maggiore presenza di biodeteriogeni, è stata applicata una soluzione di benzalconio cloruro al 3,5% in acqua demineralizzata a spruzzo ed a pennello nelle parti più contaminate (foto 24). In seguito è stata applicata una soluzione di ammonio carbonato al 40% in acqua demineralizzata supportata da fogli in cellulosa, per un tempo di 30 min.

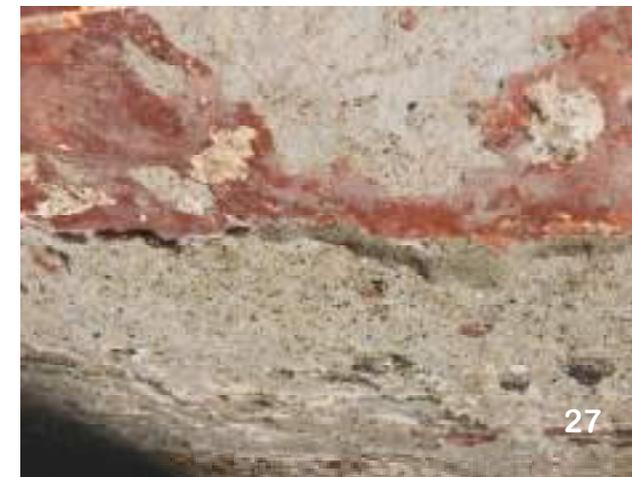
La decoesione più critica ha coinvolto alcune parti dell'interfaccia dell'affresco che si presentava distaccato dalla decorazione duecentesca. Tale distacco, pur essendo diffuso, aveva una profondità esigua.

Per ristabilire l'adesione fra gli strati di intonaco e il supporto murario sono state eseguite delle iniezioni puntuali di malta premiscelata a basso peso specifico, composta da calce idraulica naturale e inerti silicei ventilati esenti da sali nocivi. I cordoli di contenimento (foto27), sui margini delle fratture sono stati realizzati con ovatta, ed i frammenti a rischio caduta sono stati preventivamente messi in sicurezza con bendature in carta giapponese e fermature in malta a matrice carbonatica e inerte siliceo (grassello stag.2 anni e sabbia di fiume vagliata).

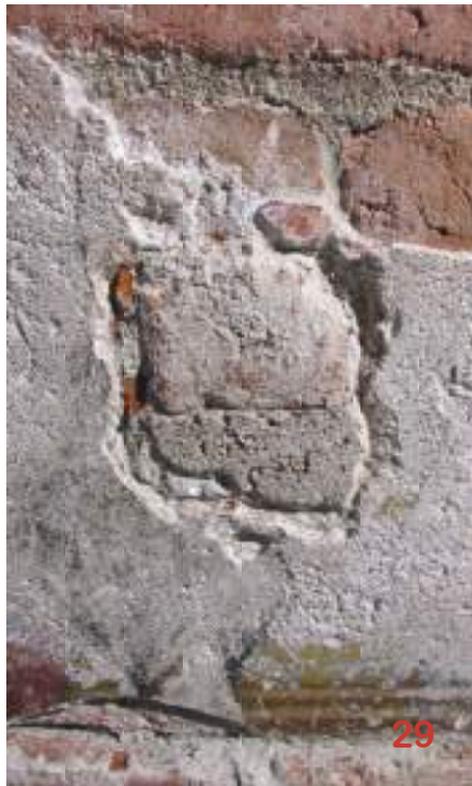
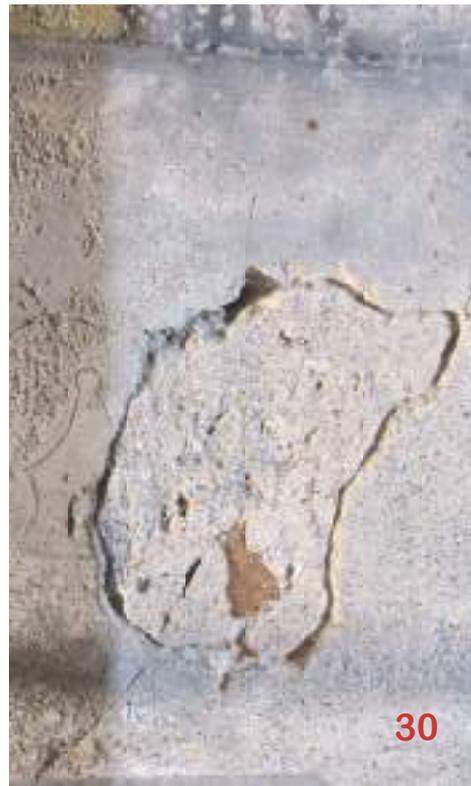
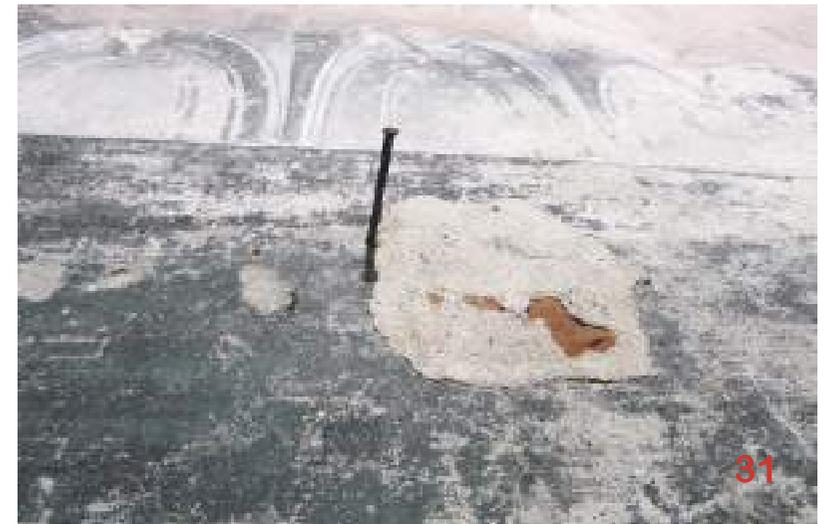
Foto 29 - 30 - 31

In fase di esecuzione dei lavori, è stata valutata attentamente la rimozione di stuccare debordanti che coprivano la superficie dipinta delimitando la leggibilità dell'affresco. Gli interventi di stuccatura con ogni probabilità sono riconducibili alla costruzione delle volte. La malta che è stata utilizzata presenta un composto grezzo, con una scarsa matrice carbonatica, inerti in argilla, pietrisco e riempimenti con frammenti di mattone.

Particolari delle stuccature: si ipotizza siano state eseguite per la sigillatura dei vani per le pontate.

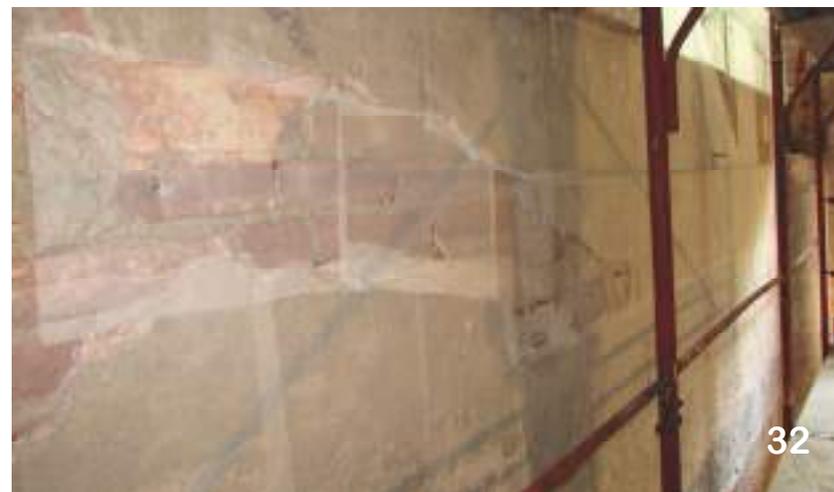
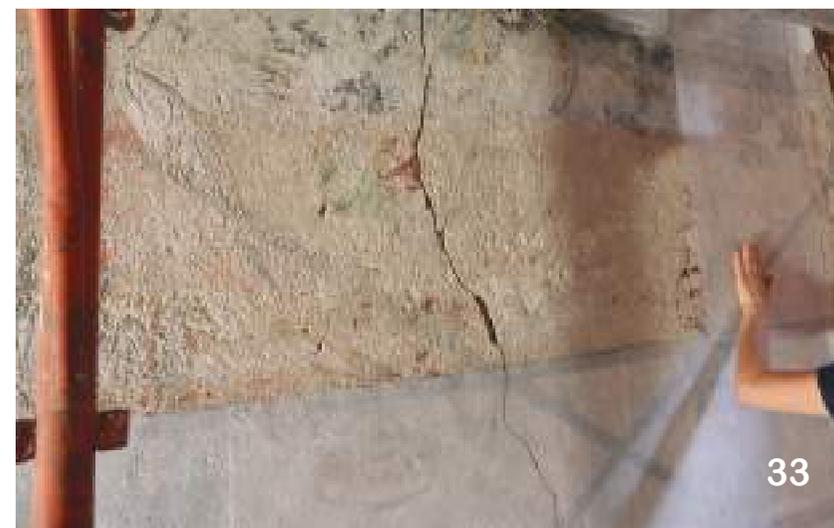
Intervento di restauro - Pulitura

La superficie del dipinto, interessata per la quasi totalità da abrasioni estese, presentava la formazione di depositi di sali solubili, concrezioni di solfati e depositi di patine di colore rosa intenso parzialmente coerenti e diffusi.

Un ulteriore intervento di pulitura è stato eseguito successivamente alle operazioni di consolidamento superficiale dello strato pittorico. L'intervento ha interessato le superfici dei lacerti affrescati che presentavano depositi coerenti non solubili. Si è utilizzata una soluzione di ammonio carbonato al 50% in acqua deionizzata, applicata alla superficie per mezzo di fogli in carta giapponese come supportante, per una durata di applicazione di 20 min. Successivamente, si è provveduto al risciacquo della parte con acqua deionizzata. Per rimuovere eventuali residui sono stati applicati dei fogli di carta giapponese e acqua deionizzata; i fogli sono stati rimossi a completa asciugatura (foto 33).

Sulle concrezioni e sub efflorescenze di solfati è stata eseguita una operazione di rimozione per mezzo di resina a scambio ionico. Le resine idrate sono state applicate sulle concrezioni interponendo un foglio di carta giapponese. L'applicazione dell'impacco è stato esposto fino allo scioglimento delle concrezioni superficiali. Dopo la rimozione dell'impacco la parte è stata sciacquata con acqua demineralizzata.
